Les parements extérieurs isolants : un bon exemple de système non durable ?

Jean-François Lavigne
Architecte OAA **PA LEED**

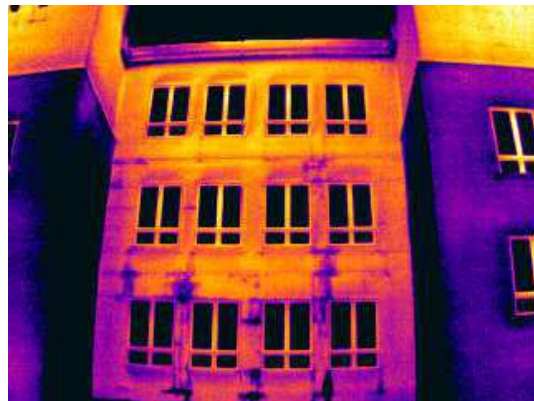
A l'époque où ces parements se multipliaient, il n'était pas pratique courante de poser des solins élastomères au pourtour des fenêtres et c'était souvent le scellant (calfeutrage) qui constituait la seule et unique barrière d'étanchéité contre les intempéries. Sans joints de dilatation, avec comme seule barrière d'étanchéité le scellant, ces parements se fissaient souvent autour des ouvertures, laissant passer l'eau derrière l'enduit. L'eau restait alors emprisonnée dans l'isolant rigide et entraînait en contact avec les panneaux de revêtement intermédiaire. Une thermographie permet de vérifier l'étendue de ces infiltrations (Fig. 2).

Fig. 2 Une thermographie peut révéler de nombreux points d'infiltration d'eau

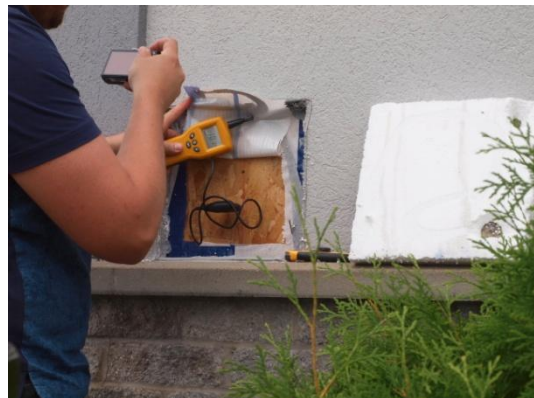
On peut aussi faire des trous d'exploration et mesurer le taux d'humidité des matériaux dans le mur lui-même (Fig. 3).

Fig. 3 Trous d'exploration et prise du taux d'humidité des panneaux intermédiaires.

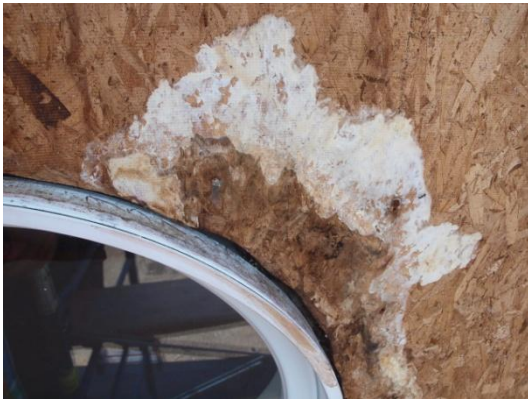
L'absence de solin au pourtour des ouvertures de fenêtre et de porte a aussi contribué à l'infiltration d'eau et au pourrissement des panneaux intermédiaires (Fig. 5).

Fig. 5 Pourriture du panneau intermédiaire autour des ouvertures non protégées de solins flexibles

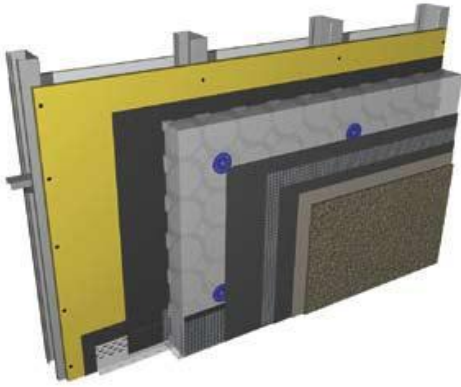
Fig 8 Système de mur à pression équilibrée
Source : PUCCS

Il existe une nouvelle génération de parements isolants qui permettent d'évacuer l'eau (Fig.8). Ces parements proposent généralement des rainures dans l'isolant, afin que l'eau s'égoutte vers le bas et ensuite vers l'extérieur. Cependant, ces produits qui comportent plusieurs couches doivent être posés par des installateurs expérimentés afin d'en garantir la mise en œuvre et non par n'importe qui !

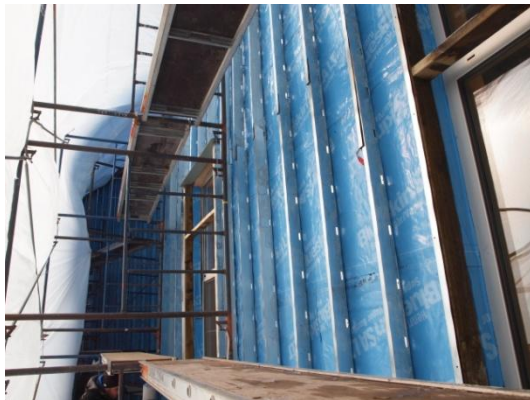
Fig.9 Pose des profils métalliques verticaux

Une autre solution plus simple et moins coûteuse, consiste à poser du crépi de ciment-acrylique sur des panneaux de béton léger espacés du mur par des fourrures. Celles-ci créent alors une cavité drainante derrière le parement (Fig.9).

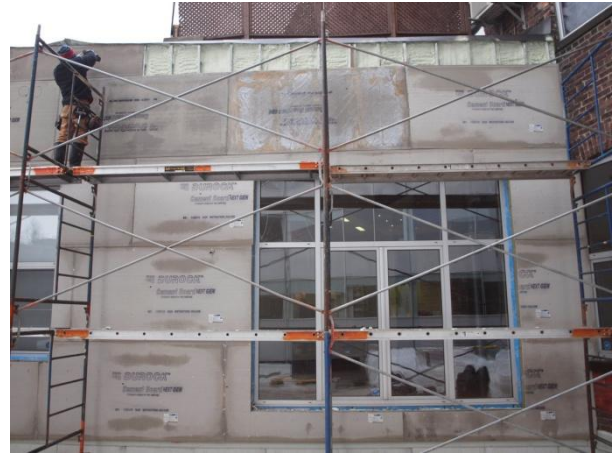
Fig.10 Mise en place des panneaux de ciment-léger

Des fourrures de bois ou de métal sont posées verticalement sur le mur adéquatement protégé par une membrane pare-intempéries. Des panneaux de béton léger sont ensuite vissés aux fourrures et jointés avec un composé à joint spécifique (Fig.10). De plus, ce type de panneau est généralement plus résistant aux chocs que l'enduit appliqué sur un polystyrène.

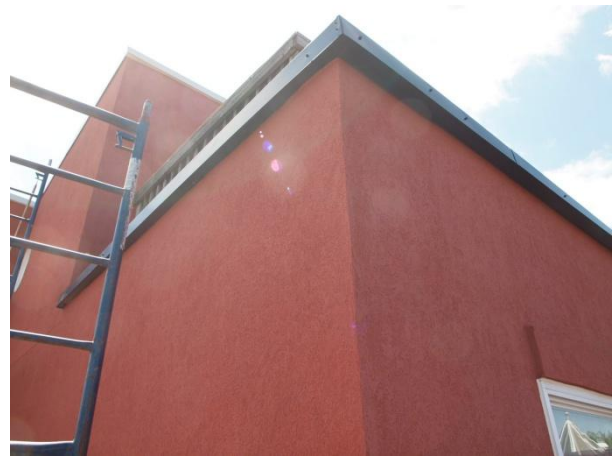
Fig. 11 Pose de l'enduit de ciment-acrylique

Les panneaux sont ensuite enduits de ciment-acrylique coloré dans la masse. Le résultat visuel est semblable à un système de parement sur isolant rigide, avec la garantie que toute eau qui s'infiltré pourra s'évacuer au bas du parement et que celui-ci pourra d'assécher rapidement (Fig. 11). Évidemment, les détails de construction devront être bien conçus et une surveillance des travaux devra être effectuée, afin d'éviter les problèmes précédents.
