Les parements extérieurs isolants : un bon exemple de système non durable ?

Jean-François Lavigne
Architecte OAA **PA LEED**

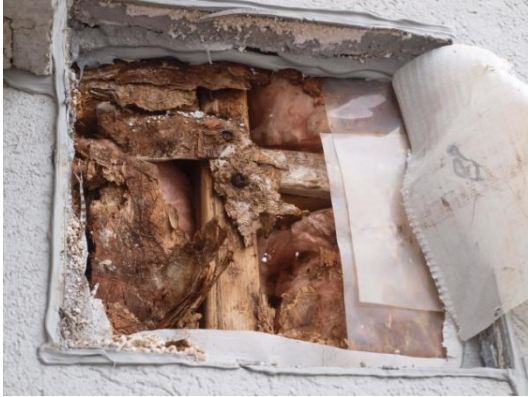
La microfissuration du parement contribue souvent à la dégradation du mur. Le revêtement intermédiaire, souvent constitué de panneaux de copeaux de bois (tel que l'Aspenite, un matériau vulnérable à l'humidité) se met alors à pourrir à l'intérieur du mur (Fig. 4). Dans les cas les plus sévères, les panneaux de copeaux s'effritent et tombent en débris, à l'intérieur du mur (Fig. 4).

Fig. 4 Pourriture avancée du panneau intermédiaire

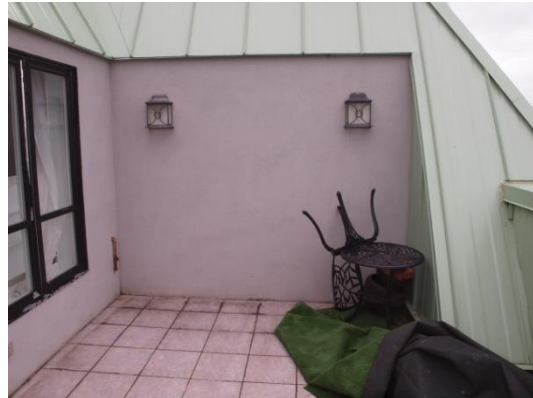
Lorsque ce type de parement isolant entre en contact direct avec le sol ou avec une surface susceptible d'être recouverte de neige (Fig.6) (c'est le cas de nombreux toits-terrasses), alors le mouillage du parement peut entraîner de graves désordres au mur extérieur (Fig.7).

Fig. 6 Parement isolant en contact direct avec une surface susceptible d'être recouverte de neige (ici un toit-terrasse).

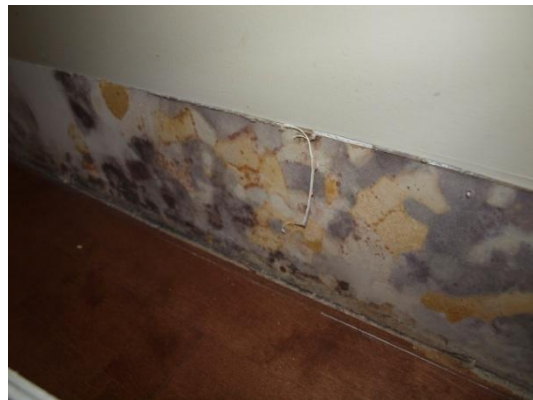
Fig. 7 Pourriture sévère du bas du mur dans une unité de copropriété due à la défaillance d'un mur à parement isolant

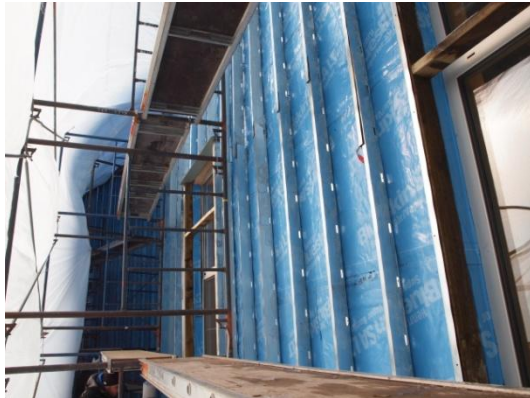
Fig.9 Pose des profilés métalliques verticaux

Une autre solution plus simple et moins coûteuse, consiste à poser du crépi de ciment-acrylique sur des panneaux de béton léger espacés du mur par des fourrures. Celles-ci créent alors une cavité drainante derrière le parement (Fig.9).

Attention : il faudra cependant que l'eau puisse ressortir à la base du mur, sinon les problèmes seront les mêmes !

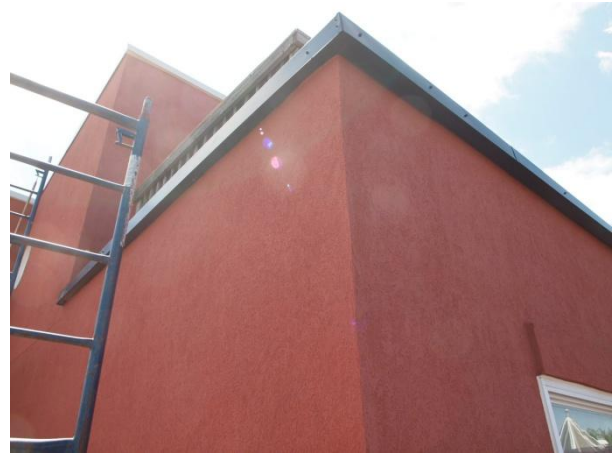
Fig. 11 Pose de l'enduit de ciment-acrylique

Les panneaux sont ensuite enduits de ciment-acrylique coloré dans la masse. Le résultat visuel est semblable à un système de parement sur isolant rigide, avec la garantie que toute eau qui s'infiltré pourra s'évacuer au bas du parement et que celui-ci pourra d'assécher rapidement (Fig. 11). Évidemment, les détails de construction devront être bien conçus et une surveillance des travaux devra être effectuée, afin d'éviter les problèmes précédents.
