Les parements extérieurs isolants : un bon exemple de système non durable ?

Jean-François Lavigne
Architecte OAA **PA LEED**

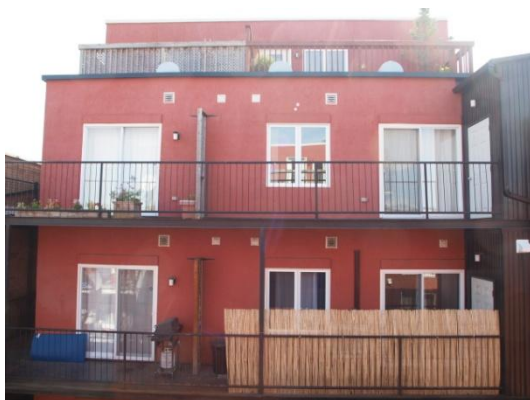
A partir des années 1980, il est devenu fréquent de recouvrir les murs extérieurs de panneaux de polystyrène expansé et de crépiser ceux-ci de ciment-acrylique (Fig. 1). Je dis bien « il est devenu » car encore aujourd'hui cette pratique continue, aux risques et périls des syndicats de copropriété...

Fig. 1 Exemple de bâtiment recouvert de ciment-acrylique

Il semble que les poseurs de ce produit miracle aient considéré que les joints de dilatation horizontaux et verticaux n'étaient plus nécessaires! Plusieurs avaient une foi inébranlable en la durabilité de tels systèmes...
