Les parements extérieurs isolants : un bon exemple de système non durable ?

Jean-François Lavigne
Architecte OAA **PA LEED**

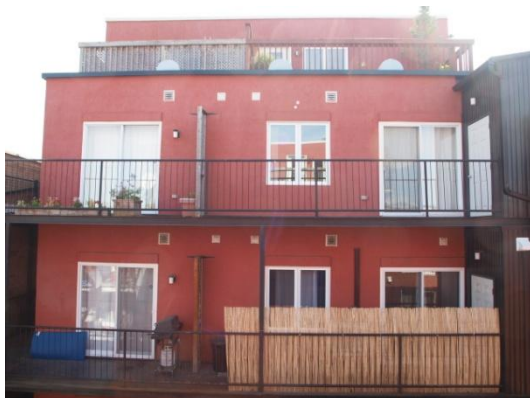
A partir des années 1980, il est devenu fréquent de recouvrir les murs extérieurs de panneaux de polystyrène expansé et de crépiser ceux-ci de ciment-acrylique (Fig. 1). Je dis bien « il est devenu » car encore aujourd'hui cette pratique continue, aux risques et périls des syndicats de copropriété...

Fig. 1 Exemple de bâtiment recouvert de ciment-acrylique
